■ 建築基準法・特定建築物定期調査に伴う 10 年毎の全面打診調査

■ 外壁劣化診断（建物詳細調査）

# I. 10年毎の全面打診調査：例2 /対象：マンション12階建て（タイル仕上げ）

## 全面打診調査報告書（赤外線カメラ使用）

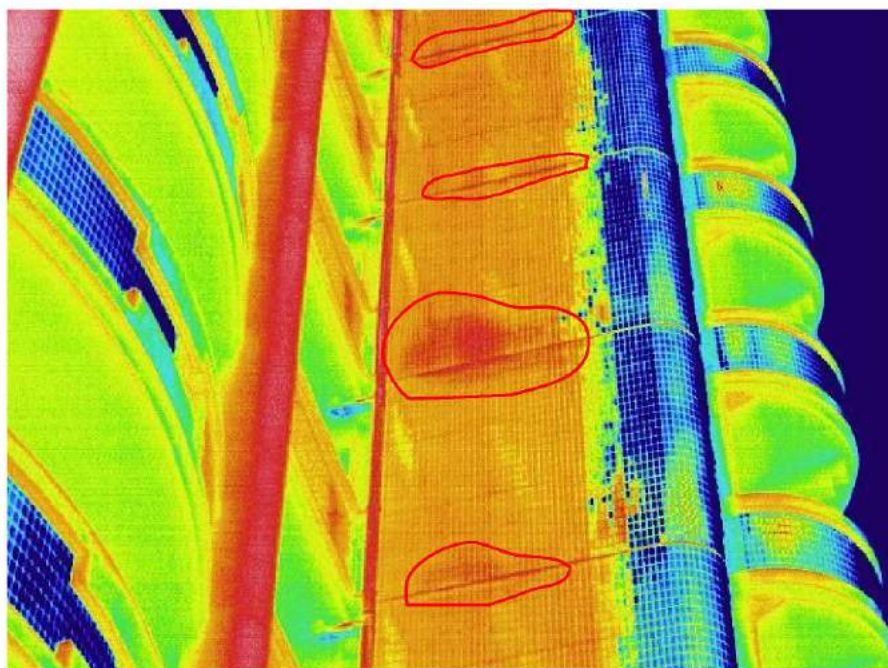
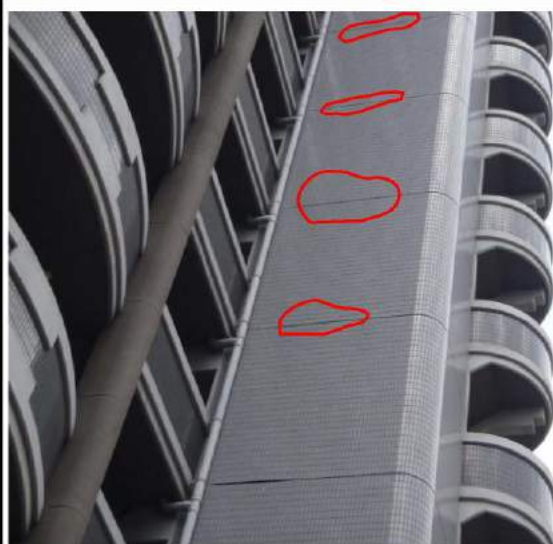
No. 3

○部分にタイル浮きがあります。

その他打診の結果異常なし

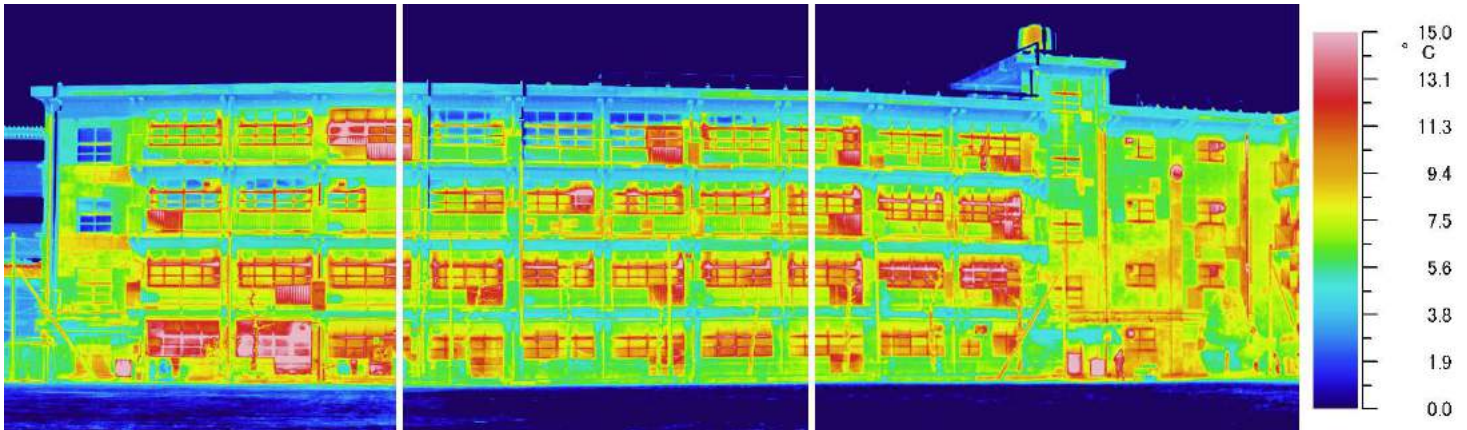
【サーモ画像】

1. 日照による温度上昇部（赤や黄色部分）が要注意箇所（浮き部）となるが、サッシ廻りや建屋構造等により他の部分も温度上昇するので、全てが不良箇所ではない。・・・浮き等の判定は測定者の熟練度や温度分布確認の打診併用調査を要する。
2. 赤外線調査と打診調査を実施後、浮き部を判定した後、モルタル浮き・クラック等の「調査結果図」を作成したものです。

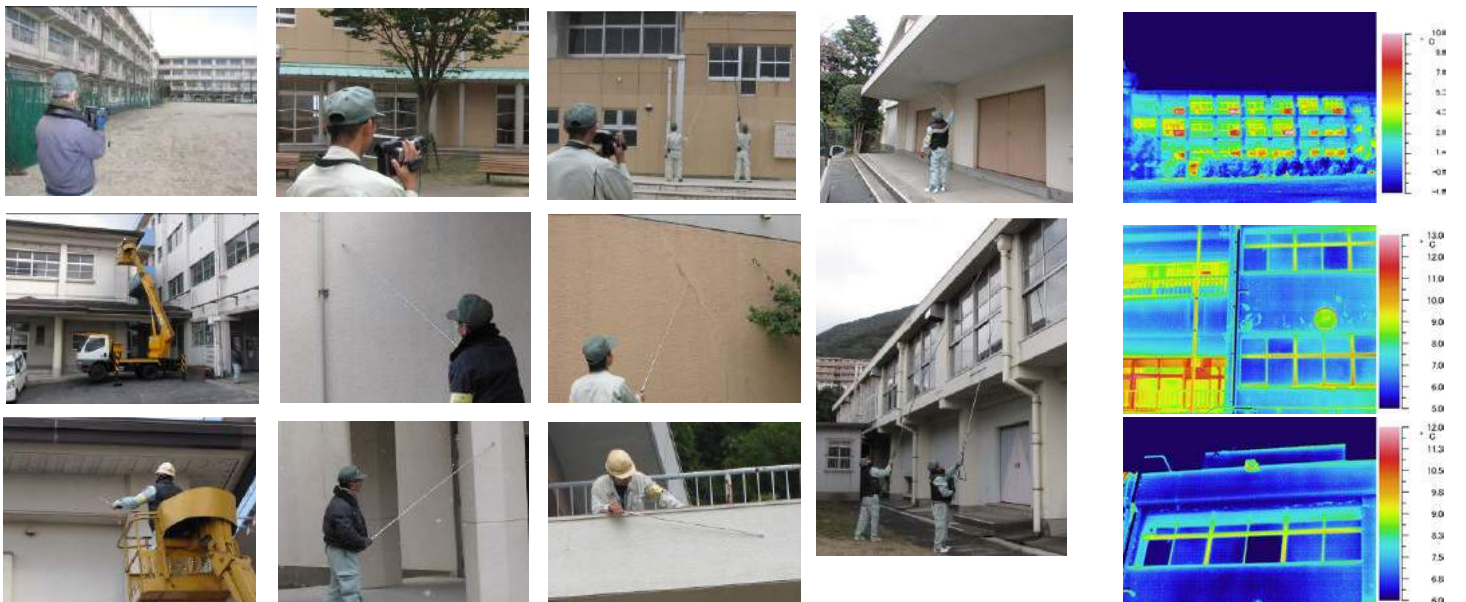
3. 学校は棟数が多いので 6 名でチーム編成した。玄関側が北面・冬期調査により日照不足面が多いので高所作業車を使用し打診調査を実施した。

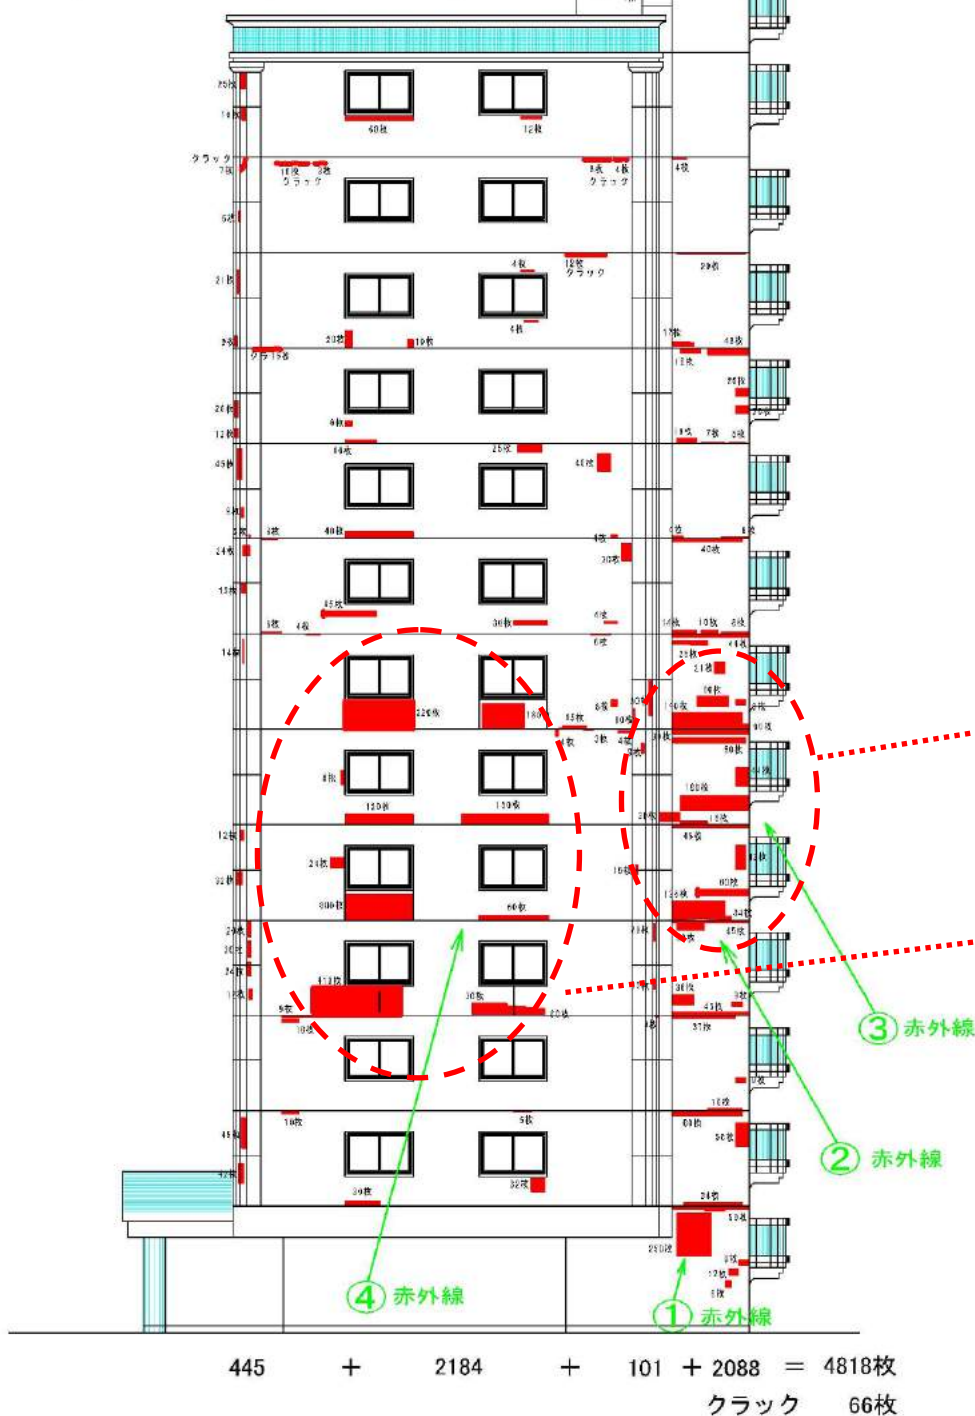
東立面図

### 劣化診断結果数量

| 種類<br>名称 | 磁器タイル<br>浮き | 磁器タイル<br>クラック |
|---|---|---|
| 計 | 14,679枚 | 94枚 |

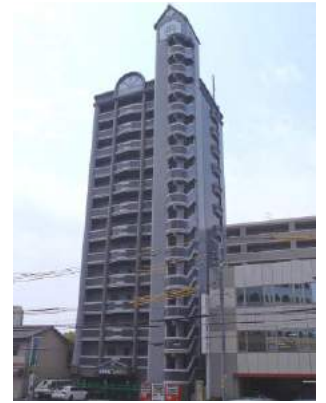
赤外線サーモグラフ

→ タイル浮き部
