- **建築基準法・特定建築物定期調査に伴う 10年毎の全面打診調査**
- **外壁劣化診断（建物詳細調査）**

◆調査方法：赤外線調査法の手順：対象・市内中学校

I. 10年毎の全面打診調査：例2 /対象：マンション12階建て（タイル仕上げ）

全面打診調査報告書（赤外線カメラ使用）

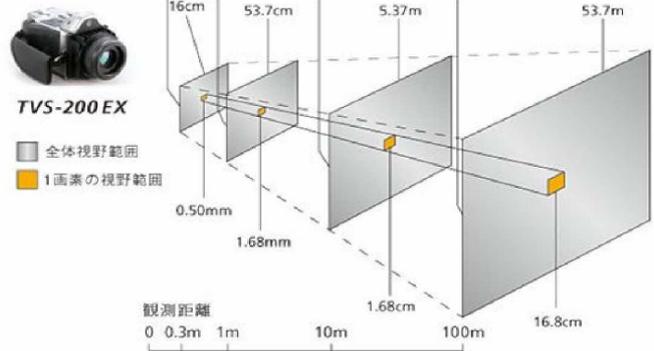
【測定距離と視野の大きさ】

検出部から見た画面の広がり、水平と垂直方向の画角を示す。

望遠

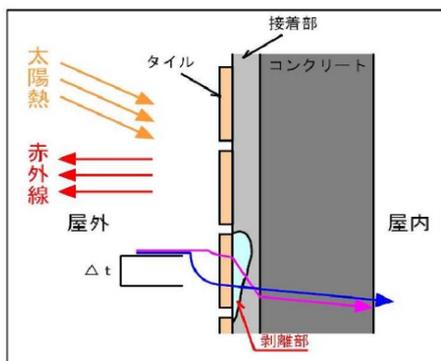
【タイル浮き検出概念】

外気温約15°C ⇒ タイル面に太陽熱到達

剥離部：裏面の空気層が断熱となり表面温度上昇

健全部：躯体と密着しているので表面温度が緩やかに上

昇、上記温度差Δtが計測画像に**温度差表示**される。

◆タイル等の浮きは隙間の空気層が断熱となり、日射による熱伝導が健全部より2～3℃上昇するので、対象面の日射直後を計測し、浮きを特定します。

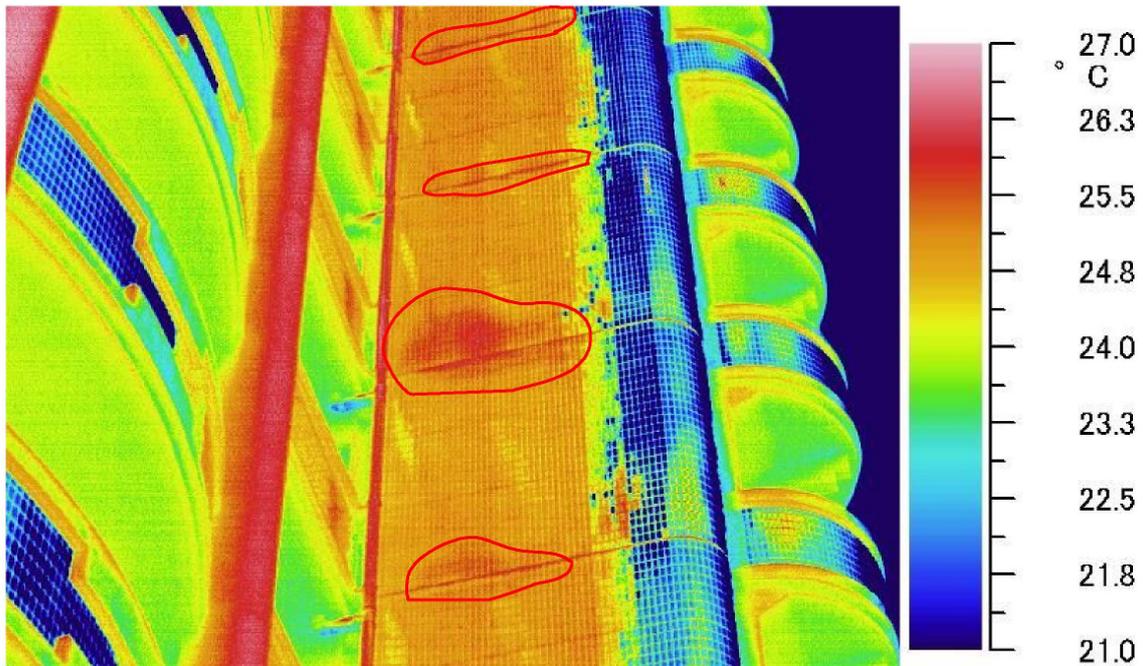
No. 3

計測日時	H24年5月17日9時頃	天候	<input checked="" type="checkbox"/> 晴天 <input type="checkbox"/> 曇天 <input type="checkbox"/> 雨天
外壁仕上げ材	<input checked="" type="checkbox"/> タイル <input type="checkbox"/> 石貼り <input type="checkbox"/> モルタル仕上げ	撮影対象	東面 <input type="checkbox"/> バケツ車使用
<u>可視画像</u> (対象部分は○で示す)		気温	25°C <input checked="" type="checkbox"/> ロープ作業

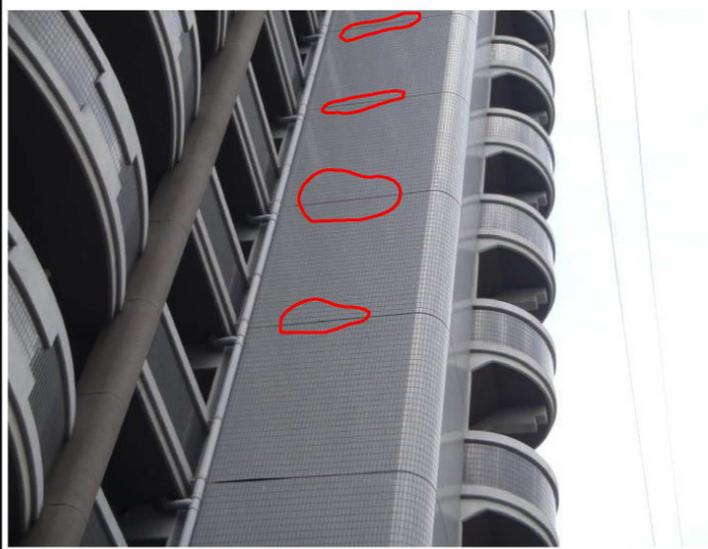
◆計測結果：
○部分にタイル浮きがあります。

その他打診の結果異常なし

◆赤外線カメラによる調査では、黄色～オレンジ(高温)があると、浮き等の可能性があります。
ただし、高温表示部全てが『浮き』ではないので、調査精度を高める打診併用・日射関係調査を実施しています。

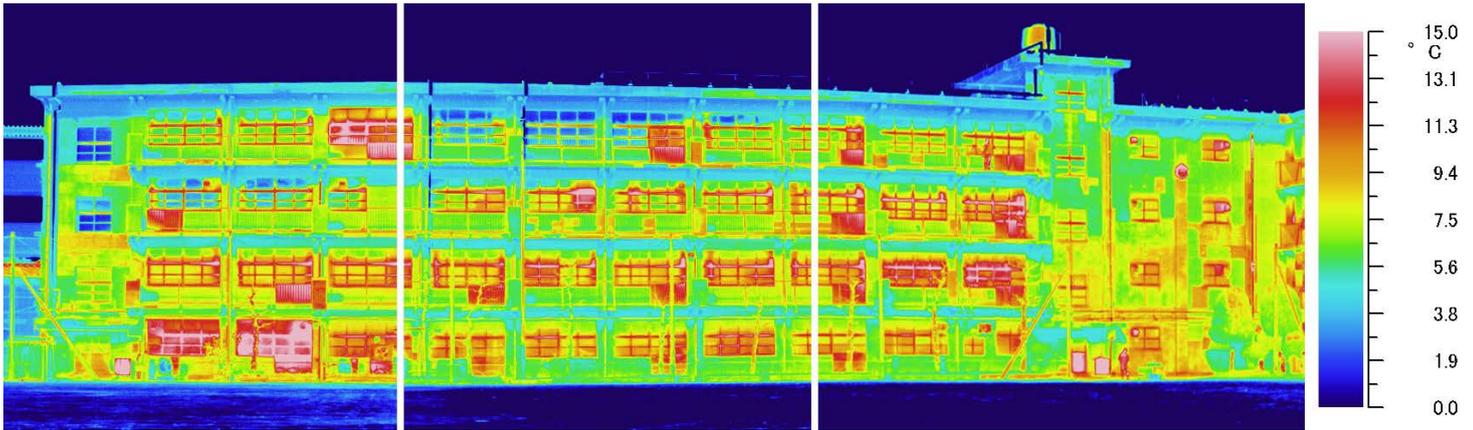
【サーモ画像】

1. 日照による温度上昇部（赤や黄色部分）が**要注意箇所（浮き部）**となるが、サッシ廻りや建屋構造等により他の部分も温度上昇するので、全てが不良箇所ではない。・・・浮き等の判定は測定者の熟練度や温度分布確認の**打診併用調査を要する**。
2. **赤外線調査と打診調査を実施後、浮き部を判定した後、モルタル浮き・クラック等の「調査結果図」を作成したものです。**

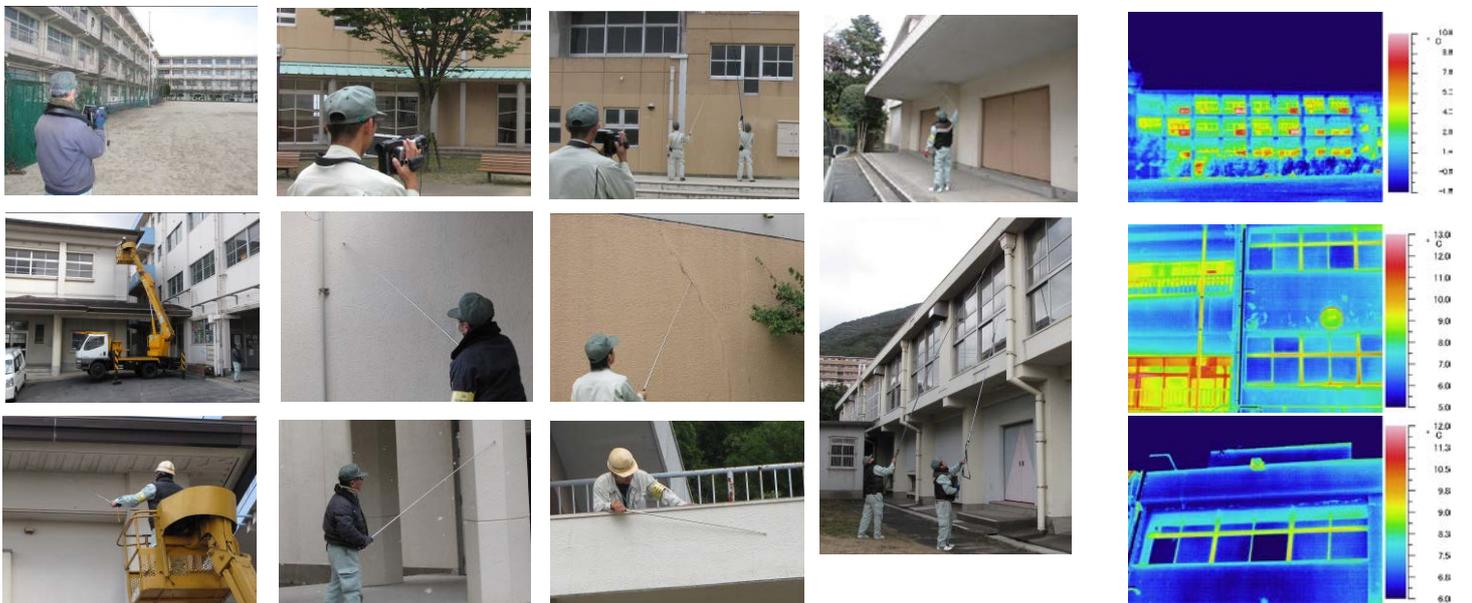
3. 学校は棟数が多いので6名でチーム編成した。玄関側が北面・冬期調査により日照不足面が多いので高所作業車を使用し打診調査を実施した。

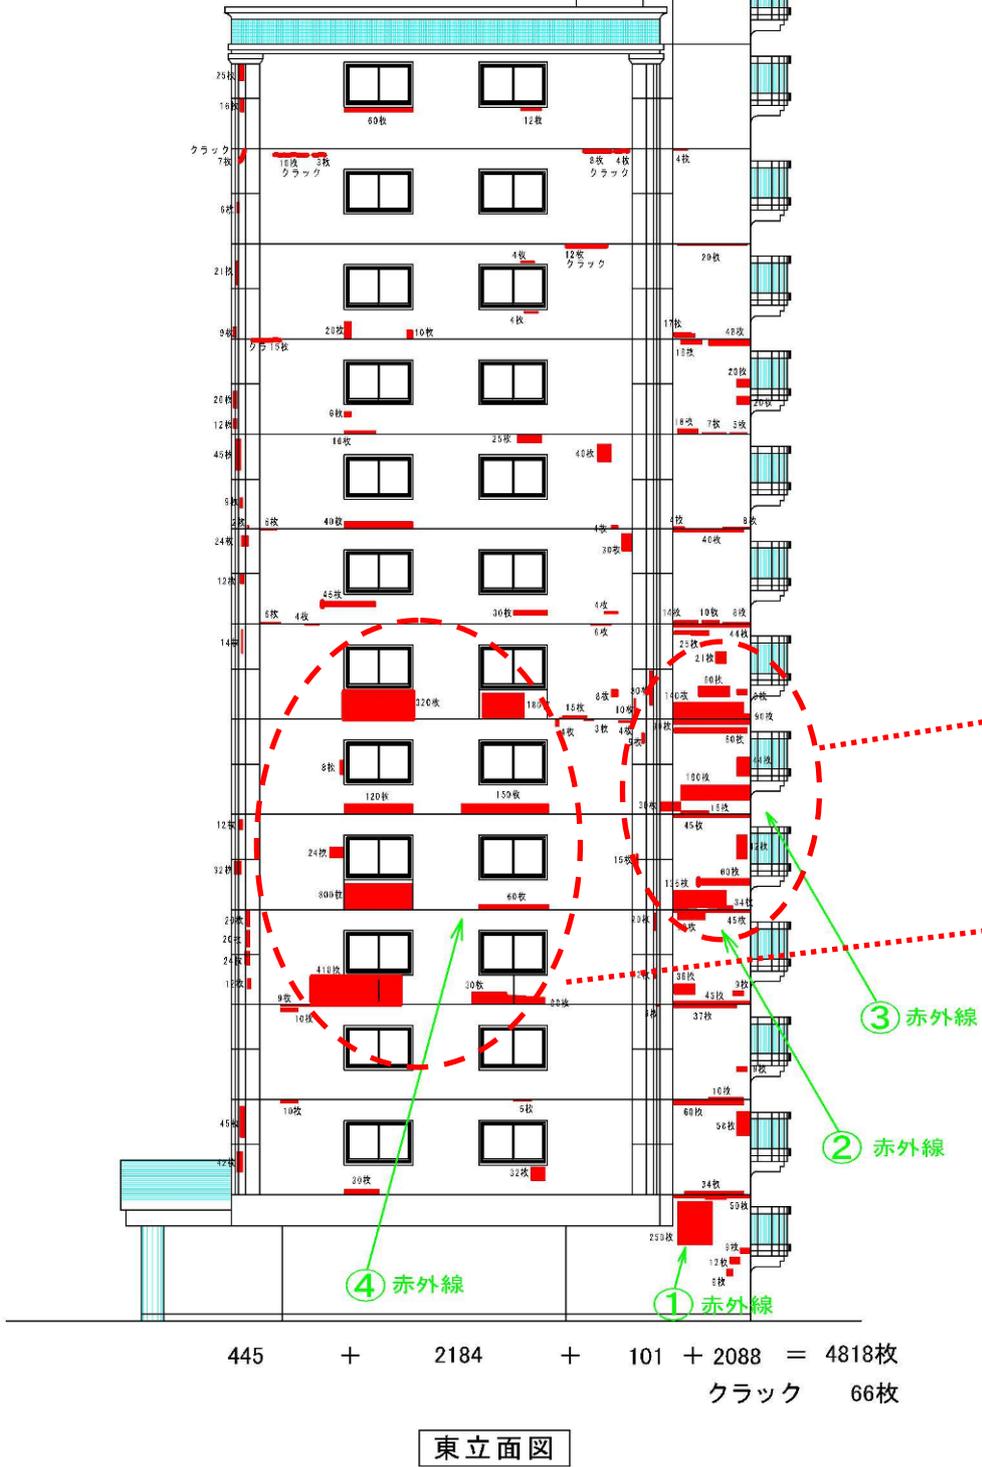
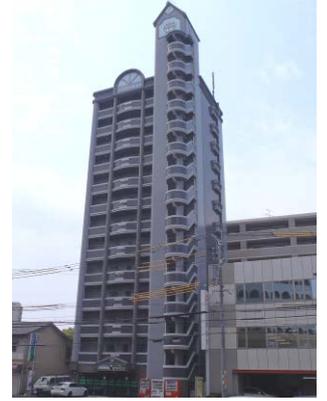
Ⅱ. 外壁劣化調査 (建物詳細調査) : 例2 / 対象: マンション 12階建て・タイル仕上げ

劣化診断結果数量

種類 名称	磁器タイル 浮き	磁器タイル クラック
南面	6,075枚	14枚
北面	2,076枚	
東面	4,795枚	66枚
西面	1,733枚	14枚
計	14,679枚	94枚

赤外線サーモグラフィ

→ タイル浮き部
